# ラバナ

洗面・トイレ付き浴室などの水廻りに  
意匠と最適な機能を併せ持つ床材です。

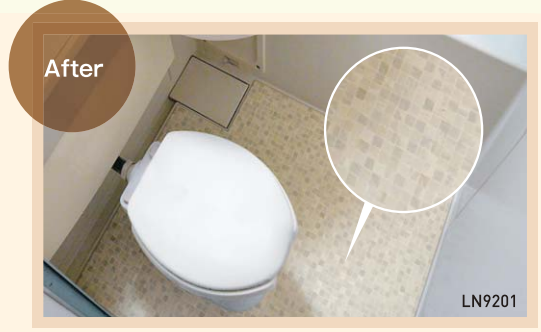
洗面・トイレ付き浴室の床には、尿による汚染、水滴の飛散による滑り、防汚メンテナンス性など、様々な機能が重要です。
